Avantage Wettsteinallee

Beurteilung der Altersgerechtigkeit und Hinweis zur Optimierung

Revision vom Dezember 2011

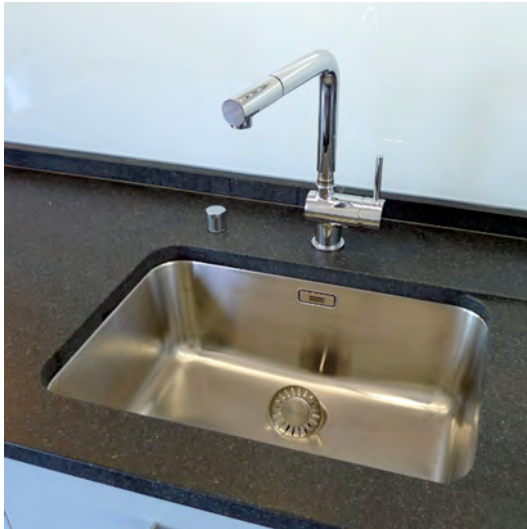
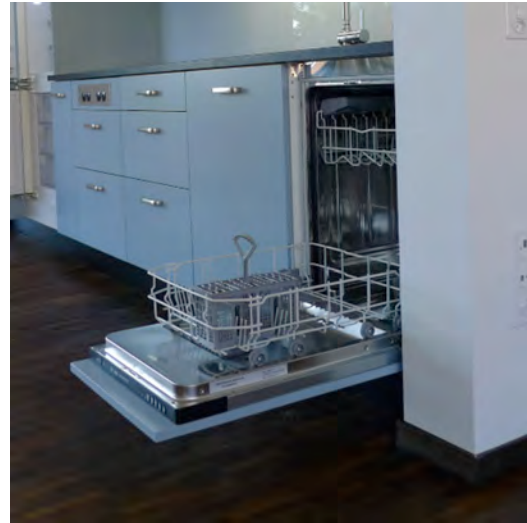
Untere Geschirrschublade Geschirrspüler	0.30 m
Armatur Spüle	Bedienhebel sehr kurz

Eine Armatur mit längerem Hebel würde die Bedienbarkeit erleichtern (z.B. bei rheumatologischen Krankheitsbildern). In Kleinwohnungen ist der Einbau eines kleineren Geschirrspülers zu prüfen, dessen Unterkante höher zu liegen kommt. Dies aber natürlich zum Preis einer kleineren Lademenge. Dieselben Überlegungen gelten übrigens auch für den Backofen.

Eine einfacher zu bedienende Armatur könnte bei individuellem Bedarf nachgerüstet werden. Auch hier gilt, dass die Verhältnismässigkeit für den Austausch nicht gegeben ist, diesem Punkt aber in Zukunft mehr Beachtung geschenkt werden müsste.

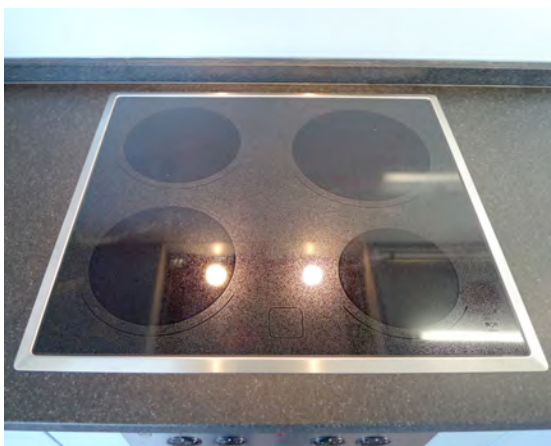
Die zwei Punktlichtquellen, die das Kochfeld beleuchten, spiegeln sich auf der Glaskeramikoberfläche. Dies ist insbesondere für sehbehinderte Menschen behindernd, stört aber alle Nutzer.

Spiegelung der zwei Punktlichtquellen auf der Glaskeramikoberfläche

Aufgrund der Oberfläche der Glaskeramik sind Spiegelungen grundsätzlich unvermeidlich. Die Mieterschaft wird informiert, dass und wie die Kochfeldleuchte ausgeschaltet werden kann.

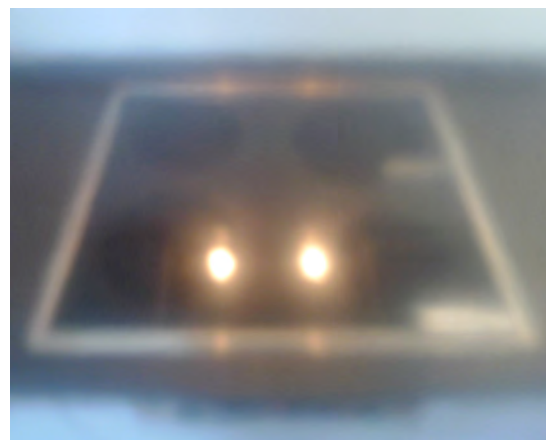
Eindruck durch Simulationsbrille

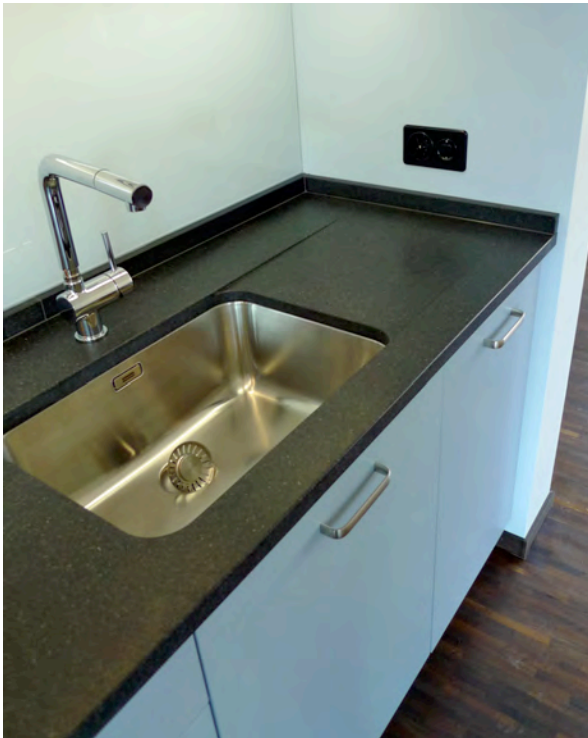
Als sehr positiv ist die kontrastreiche Dreifachsteckdose zu bewerten. Etwas problematisch ist dagegen die in den Oberschränken eingebaute Dreifachsteckdose. Sie ist nicht auf den ersten Blick auffindbar und im Alltag unpraktisch, weil die Position der Steckdose entweder jedesmal ertastet werden muss oder man sich bücken muss, um sie zu lokalisieren. Es besteht die Gefahr, dass nur die Steckdose in der Wand aufgefunden und genutzt wird. Dies verlangt den Einsatz von Verlängerungskabeln und das Führen dieser Stromkabel über die Spüle (Wasser, Gefahr von Stromschlag).

Kontrastreiche Steckdose

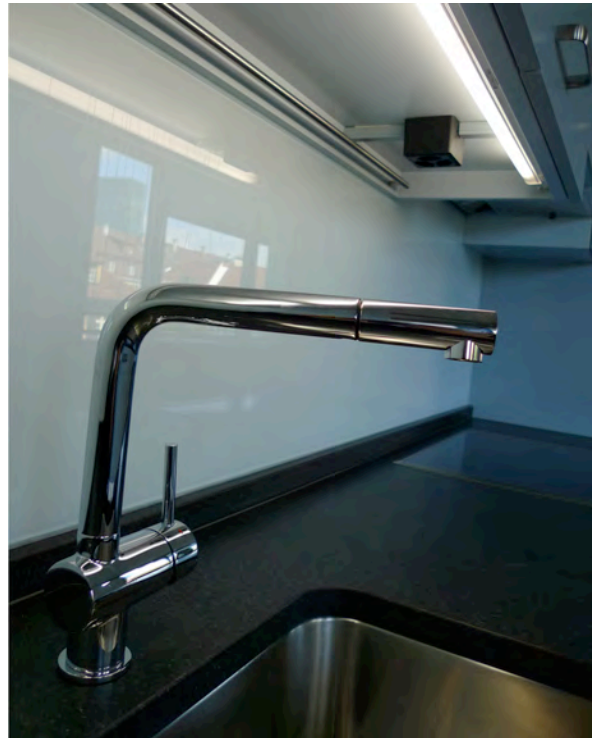
Schwer auffindbare und nutzbare Steckdose unter den Oberschränken

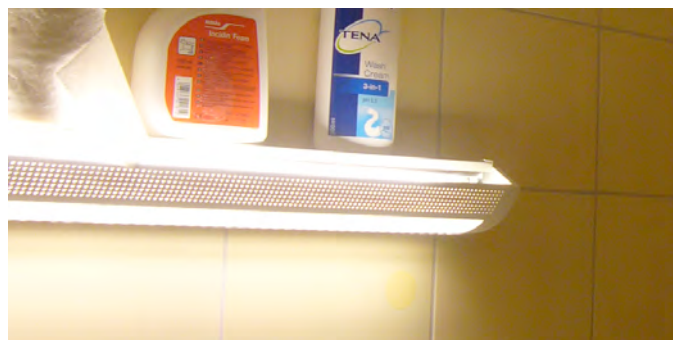
Verbesserungspotential

Ein grösserer Anteil an indirektem Licht und / oder der Einsatz einer Lochblende würde die Blendung vermindern. Bauherrschaft und Architekten prüfen eine entsprechende Lösung.

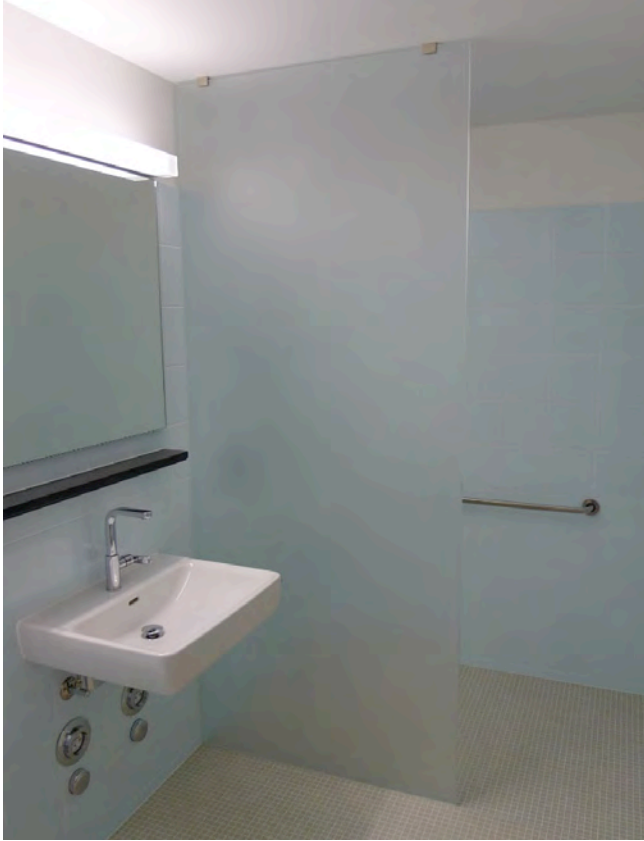
Die Duschtrennwand ist für sehbehinderte Menschen kaum zu erkennen. Es besteht Verletzungsgefahr, insbesondere an der Glaskante.

Transparente, rahmenlose Duschtrennwand

Das kontrastreiche Bezeichnen der Glaskante würde das Problem entschärfen. Grundsätzlich ist das Problem aber nicht so gravierend, weil die Bewohner ja um das Vorhandensein der Duschtrennwand wissen. Positiv ist, dass durch die grosse Glasfläche die Lichtsituation in der Dusche sehr gut ist.

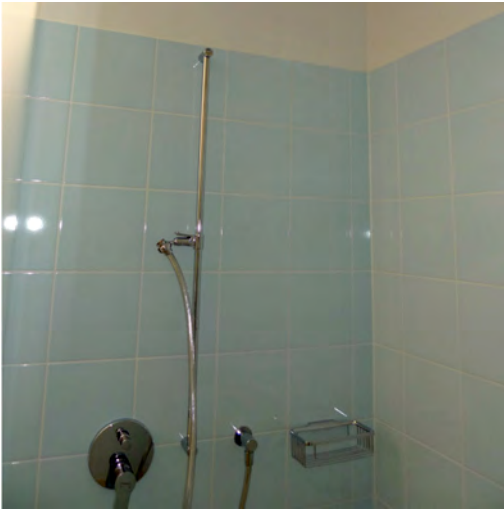
Im Badezimmer sollten alle griffähnlichen Objekte – also auch der Handtuchhalter und die Duschengleitstange – Haltegriffqualität aufweisen. Bei einem Sturz wird man sich am nächstliegenden „Griff“ festhalten, unabhängig davon, ob er dafür vorgesehen ist. Gemäss Bauherrschaft werden die Bewohner auf diese Thematik aufmerksam gemacht. Eine Nachrüstung ist möglich.

ungenügend verankerte Duschgleitstange
(Mitte: Duschgleitstange von FSB in Haltegriffqualität mit ergonomischer Höhenverstellbarkeit)

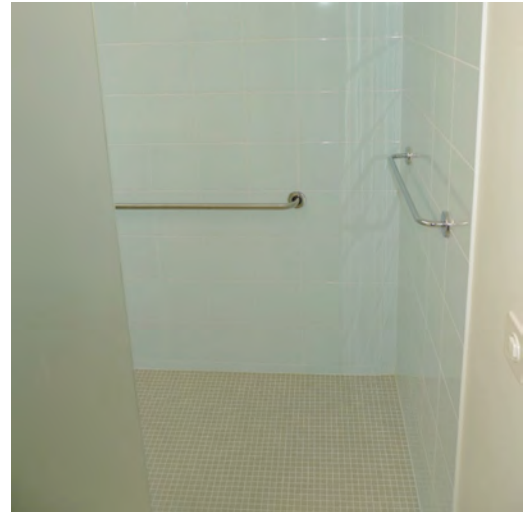
Handtuchhalter auf Greifhöhe

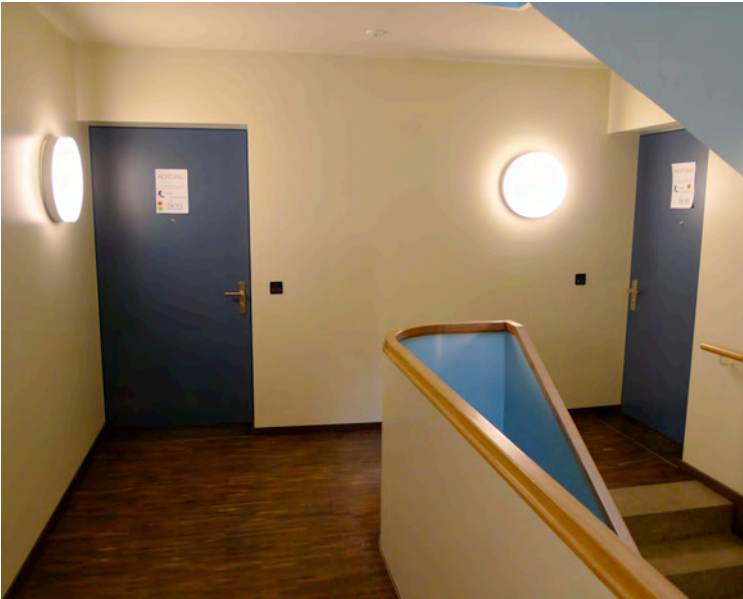
Problematisch ist die Situation für sehbehinderte Bewohner. Die Leuchten auf Kopfhöhe blenden je nach Position des Betrachters. Dies gilt insbesondere für die Bewohner des Wohnungstyps 3, die beim Verlassen der Wohnung direkt und frontal in die relativ nahe Lichtquelle schauen.

Leuchte auf Kopfhöhe gegenüber der Wohnungstür

Ein vermehrter Einsatz von indirekt strahlenden Leuchten würde die Blendproblematik lösen. Die Bauherrschaft plant als kurzfristige Massnahme, Leuchtmittel mit kleinerer Leistung einzusetzen. Dabei gilt es zu beachten, dass dadurch die Beleuchtungsstärke im Treppenhaus nicht unter 300 Lux (Wartungswert) fällt.

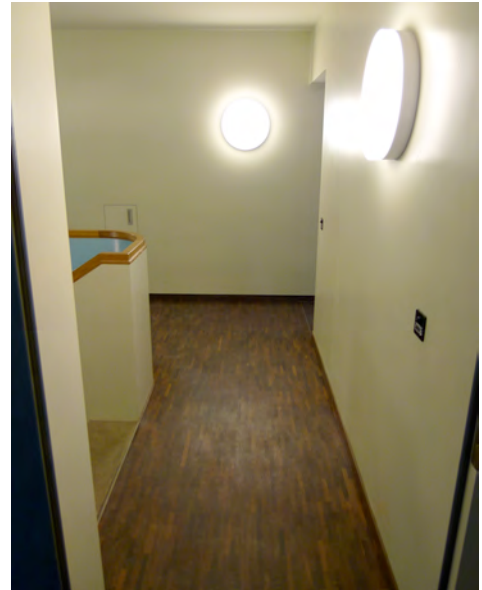
Blick aus der Wohnung

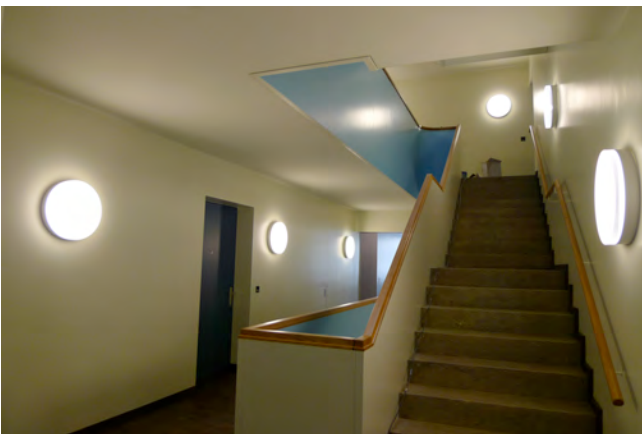
Leuchten im Treppenhaus

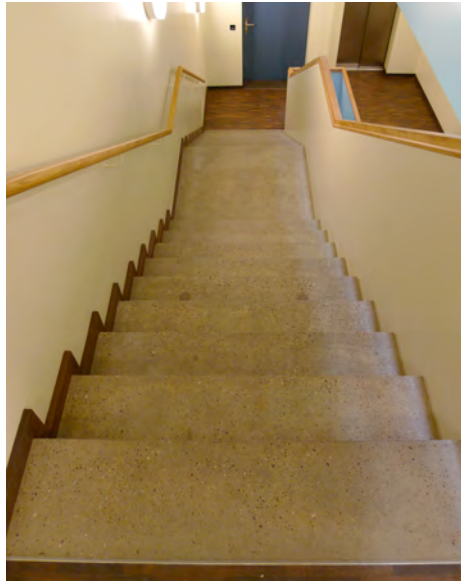
Fehlende Kontraste an den Stufenvorderkanten machen es für sehbehinderte Menschen schwierig, die Treppe sicher zu benutzen. Es werden kontrastreiche und rutschsichere Streifen an den Stufenvorderkanten angebracht, womit das Problem gelöst ist.

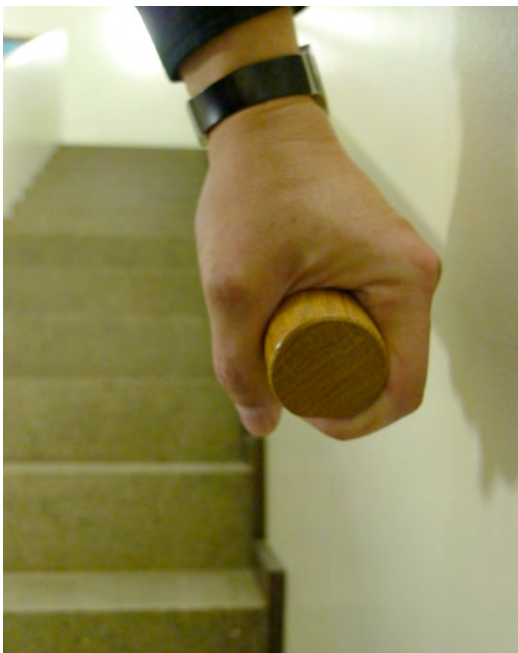
Die Handläufe an der Treppenaussenkante sind grösstenteils vorbildlich ausgeführt (Form, Durchmesser, Verlängerung über Treppenende hinaus). Der Handlauf im Treppenauge ist weniger günstig und entspricht auch nicht der SIA 500, die einen umgreifbaren Handlauf fordert. Der jetzige Handlauf hilft zwar beim Festhalten. Ein sicherer Griff ist durch die gewählte Form aber nicht möglich.

Ein gut umgreifbarer Handlauf bietet Sicherheit

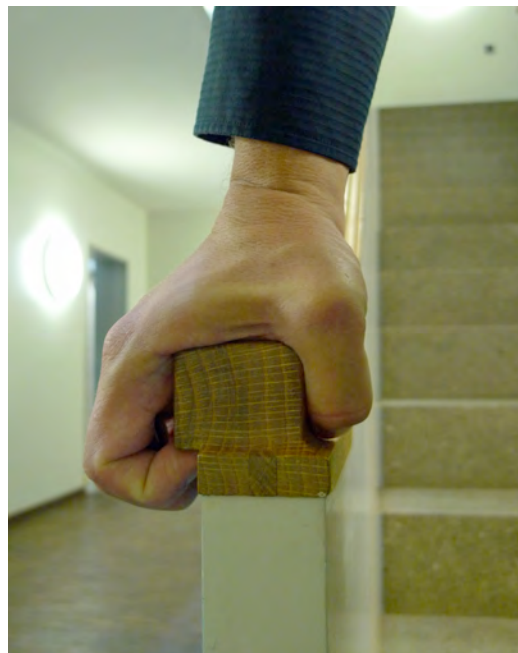
Das Festhalten ist bei einem aufgesetzten Profil nur begrenzt möglich

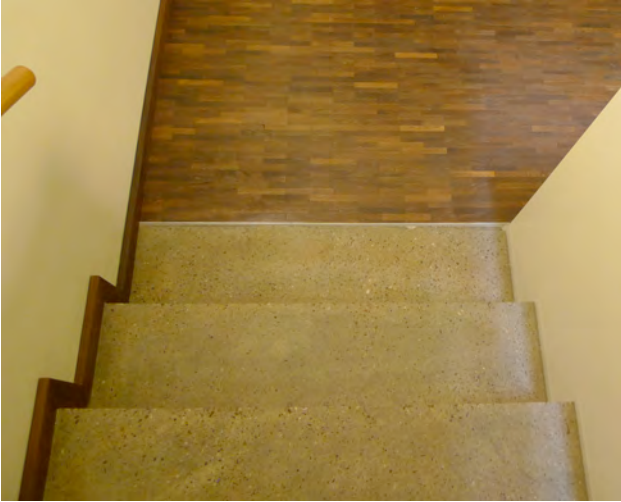
Durch die Tatsache, dass auf der Stockwerksebene das treppennahste Bodenelement im selben Material wie die Stufen ausgeführt ist, führt zur Illusion, dass noch eine Stufe folgt. Ich selber bin

Noch 2 oder noch 3 Tritte?

hier während der Begehung einmal gestrauchelt. Die Bauherrschaft sieht vor, die unterste Treppenstufe im Farbton des Parketts zu streichen, um diese Gefahrenstelle zu entschärfen.

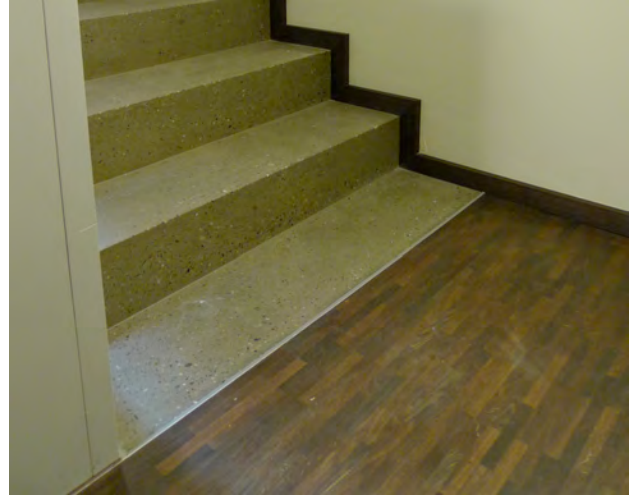
Fehlritte können zu Unfällen führen

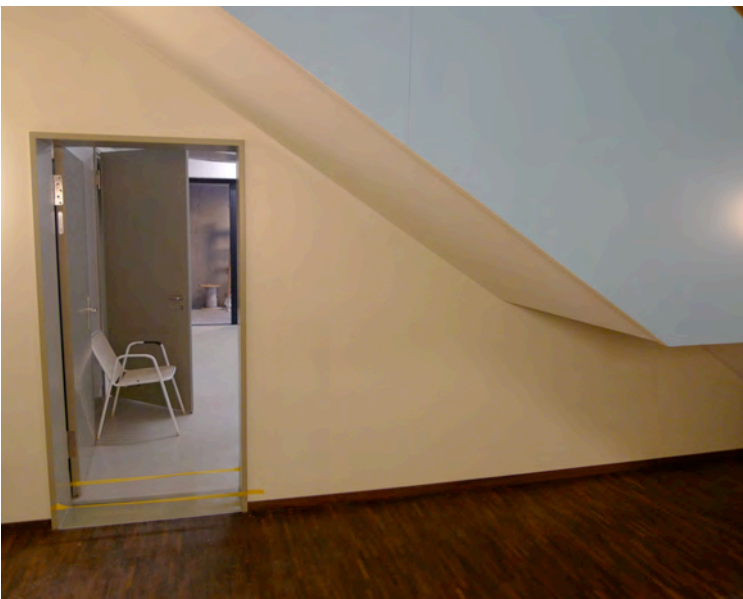
Freistehende Treppen müssen so abgeschränkt werden, dass sie von sehbehinderten Menschen nicht unterlaufen werden können (Verletzungsgefahr). Gemäss Punkt 9.3.4 der SIA 500 gelten dabei jene Elemente als Hindernisse, die in den Gehbereich hineinragen und eine nutzbare Höhe von 2.10 m unterschreiten. Dies ist im Kellergeschoss der Fall und durch die direkte Nähe von Zugangstür aus dem Fahrradkeller und Treppe besonders gefährlich. Im vorliegenden Fall ist die freie Höhe direkt neben der Tür bereits nur noch etwa 2.10 m. Wer vom Fahrradkeller Richtung Lift geht, riskiert, seinen Kopf anzustossen. Das gilt nicht nur für sehbehinderte Menschen, sondern beispielsweise auch für Bewohner, die in ein Gespräch vertieft sind.

Verletzungsgefahr beim Austritt aus der Tür Richtung Lift

Der Bereich unter der Treppe sollte mit geeigneten Mitteln abgeschränkt werden. Die Bauherrschaft prüft eine Sicherung durch die Platzierung von Pflanzen oder eines Möbels.

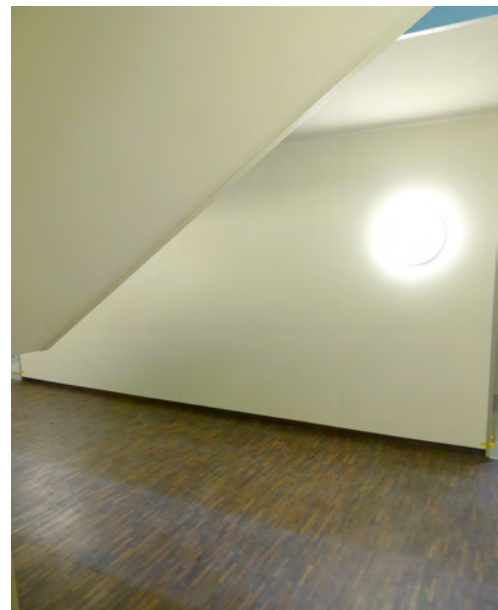
Zusätzliche Gefährdung durch ungenügende Kontraste und Blendung

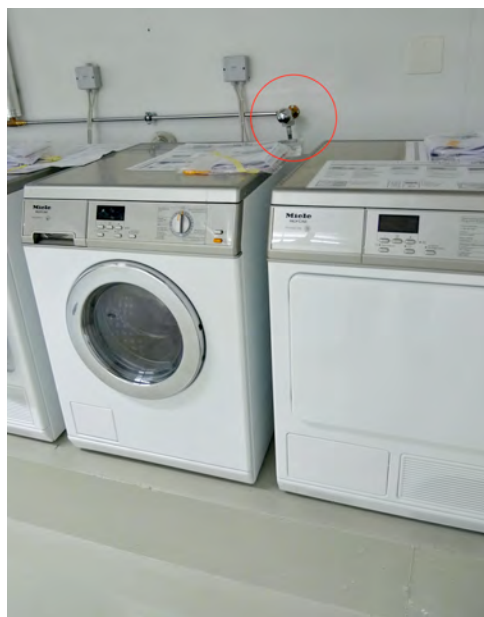
Die Höhe von Steckkartenleser und der Bedienung des Wäschetrockners sind mit 1.20 m bzw. 1.25 m etwas über den Angaben der Norm. Ein wirkliches Problem bezüglich Erreichbarkeit bildet der Wasserzulaufhahn hinter den Maschinen, falls er regelmässig durch die Bewohner bedient werden muss. Dieser Wasserhahn ist jedoch nur für die Benutzung durch den Hauswart gedacht. Ein entsprechendes Hinweisschild wird montiert.

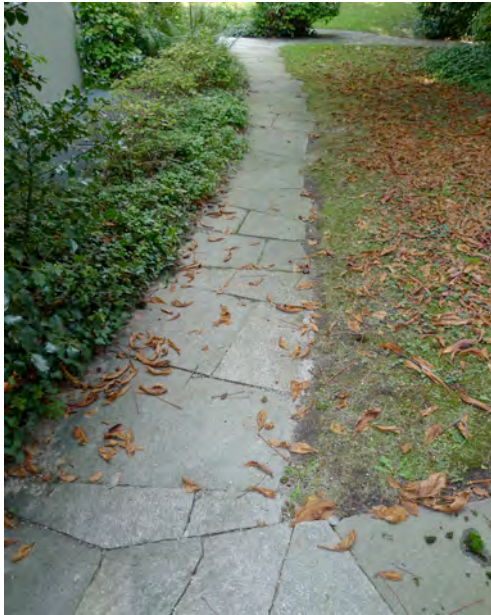
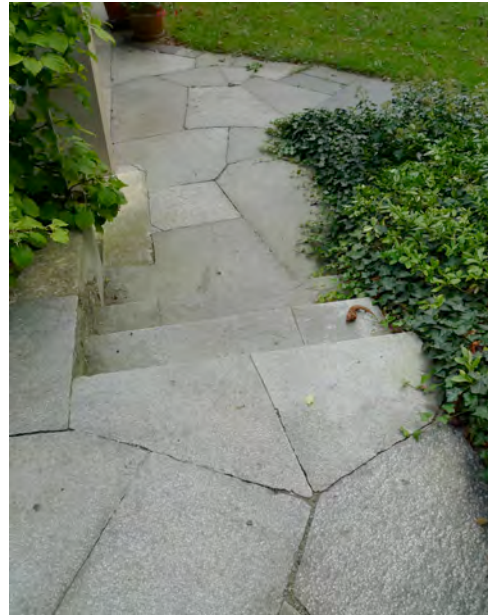
Der Aussenbereich konnte bei der Begehung nicht abschliessend beurteilt werden, weil er noch nicht fertiggestellt war. Der erste Eindruck war positiv. Es ist darauf zu achten, dass die Natursteinplatten sich nicht verwerfen und Stolperfallen bilden und dass Stufen und Treppen kontrastreich bezeichnet und mit Handläufen ausgerüstet werden.

Fehlende Bezeichnung der Stufenvorderkanten
und fehlende Handläufe

Einige der Mängel sind mit relativ geringem Aufwand korrigierbar. Dazu gehören die fehlenden Handläufe zwischen Eingangsbereich und Hochparterre oder die Verletzungsgefahr an der Treppenunterseite im Untergeschoss.
